**LAVORI DI RISTRUTTURAZIONE PARZIALE
DELL'EDIFICIO COMUNALE SITO IN
VIA CAMILLO BENSO DI CAVOUR n. 1
3° LOTTO**

PROGETTO DEFINITIVO / ESECUTIVO

**RELAZIONE GENERALE
E DOCUMENTAZIONE FOTOGRAFICA**

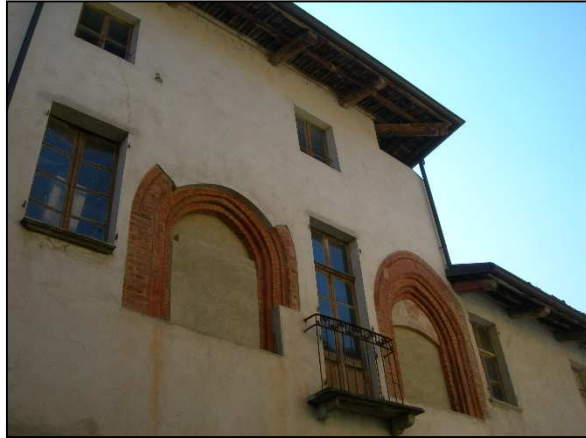
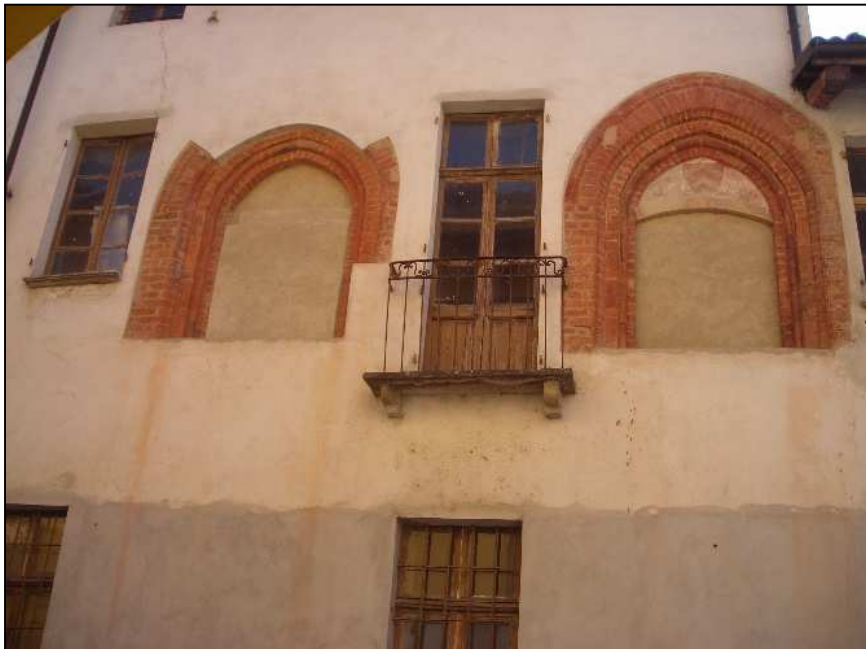
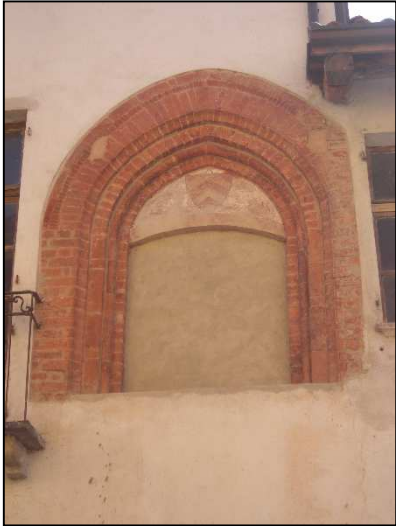
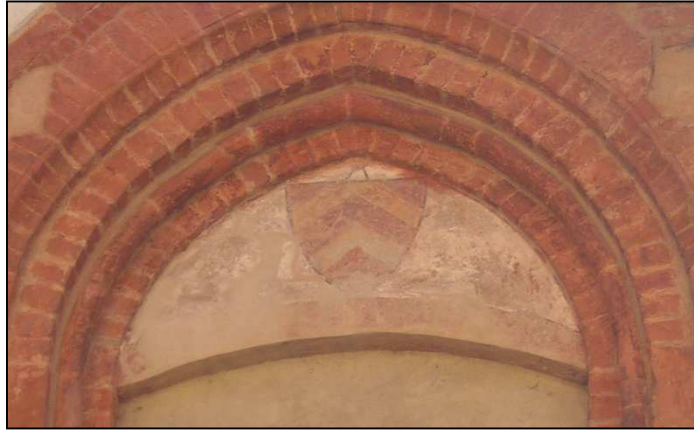
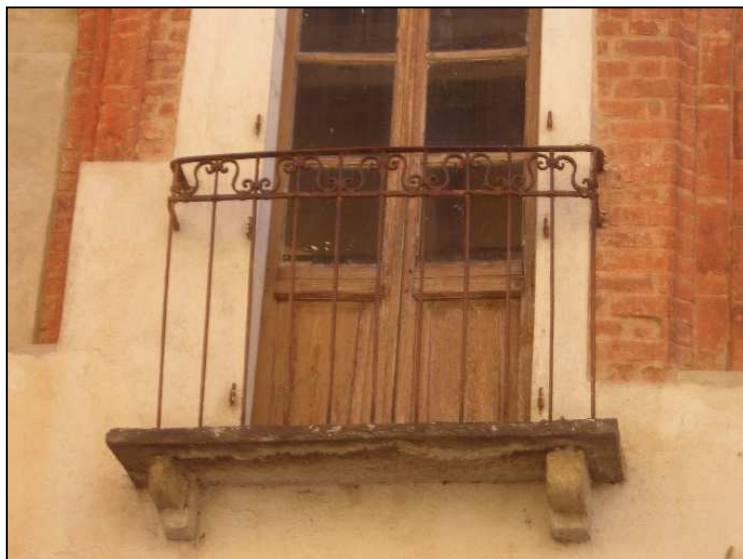
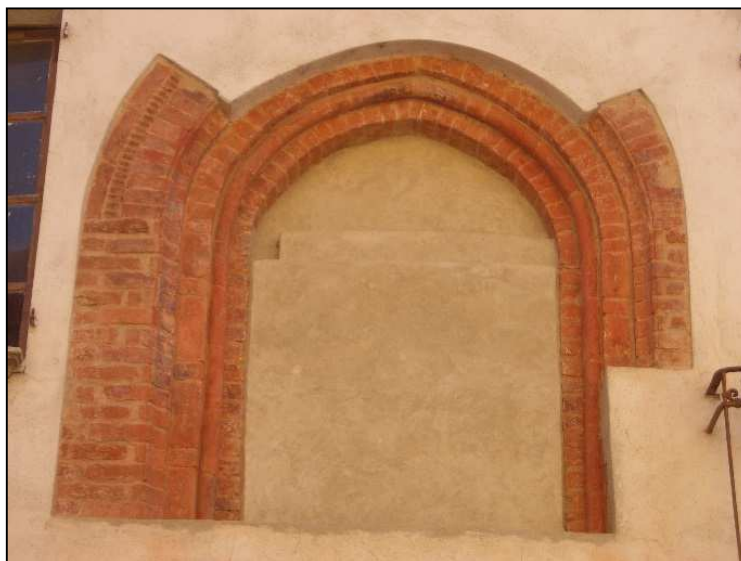
Internamente il fabbricato risulta in pessime condizioni di conservazione così come esternamente le facciate lato cortile. A parte i serramenti che risultano tutti vetusti, le facciate lato strade, oggetto di interventi di conservazione e manutenzione recente, sono in buono stato ed in particolare su Via Garibaldi sono ben visibili e di particolare pregio i resti degli archi in cotto di due finestre gotiche ormai occluse (in Piazza S. Clara, nelle immediate vicinanze, presso la casa detta di Confon, si può osservare la stessa tipologia). Da notare che solo nella lunetta dell'apertura di destra si è conservata una decorazione con uno stemma rosso a tre scaglioni d'oro. Sempre sulla facciata di Via Garibaldi c'è un bel balconcino in pietra con ringhiera in ferro battuto di epoca successiva al primo impianto.

Fotografie della facciata su Via Garibaldi con particolari

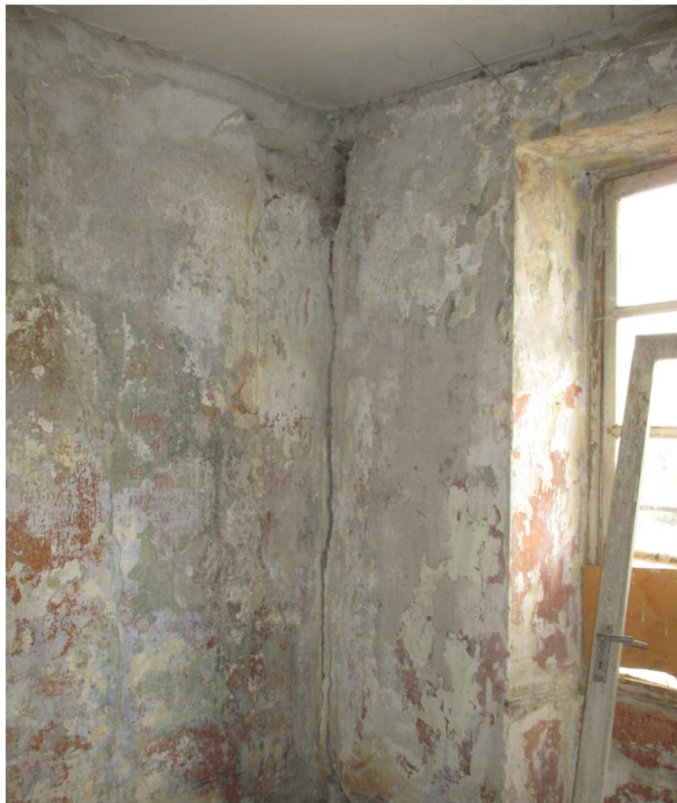
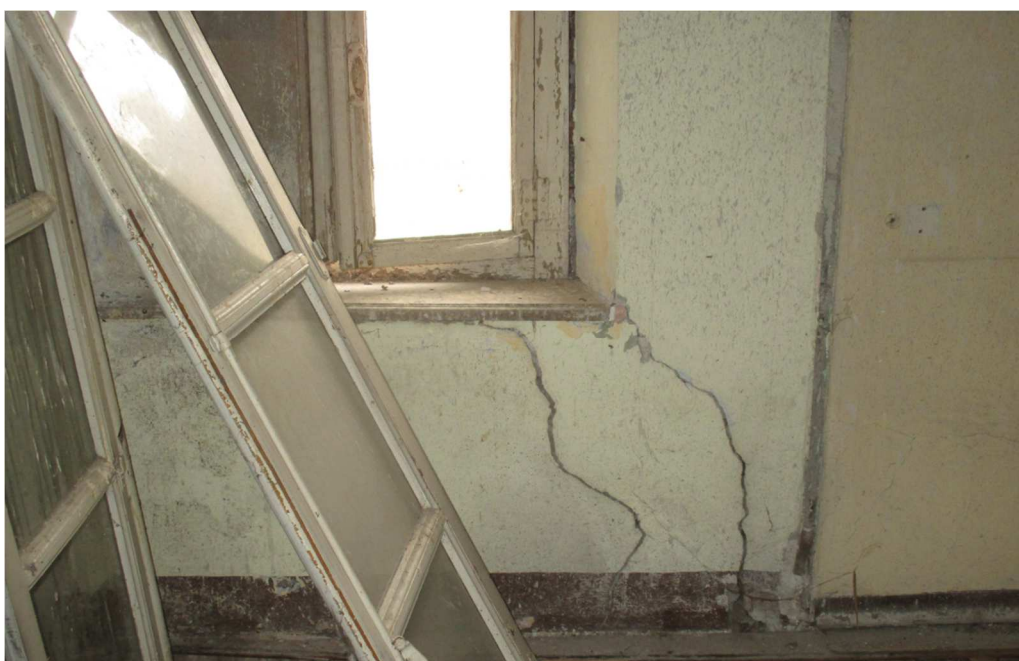
**MURATURE AL PIANO SECONDO PER LE QUALI E'
PREVISTO L'INTERVENTO DI SCUCI-CUCI**

- RIPARAZIONE DELLE LESIONI NELLA MURATURA PORTANTE (INDICATE SULLE TAVOLE DI PROGETTO) MEDIANTE LA TECNICA DEL CUCI-SCUCI

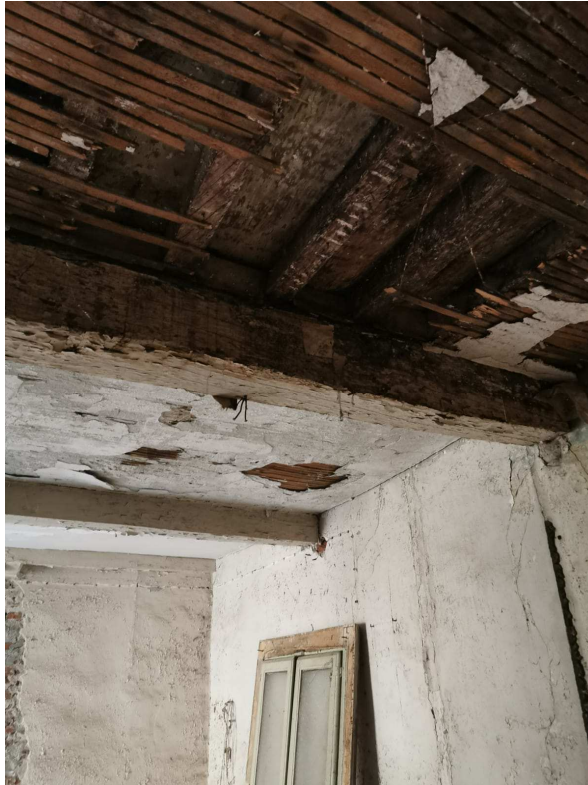
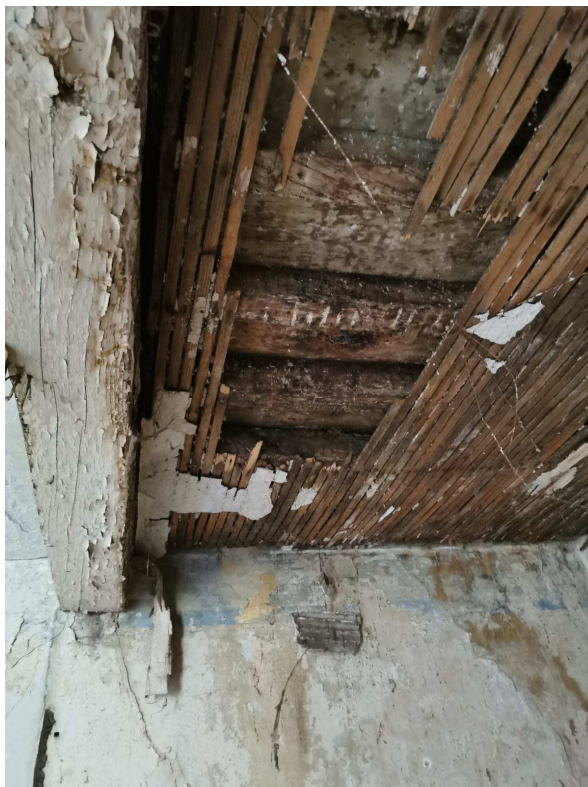
**PARTICOLARI DEL SOLAIO IN LEGNO AL PIANO SECONDO, DA RIMUOVERE
E RICOSTRUIRE INTEGRALMENTE**

- RIMOZIONE DEL TAVOLATO E DELLE TRAVI IN LEGNO ESISTENTI
- RICOSTRUZIONE DEL SOLAIO IN LEGNO, COMPRENDENTE LE SEGUENTI LAVORAZIONI:
 - Realizzazione delle nicchie nella muratura per l’inserimento delle travi
 - Fornitura e posa delle travi in legno primarie e secondarie
 - Sigillatura delle nicchie mediante mattoni pieni e malta strutturale
 - Fornitura e posa del tavolato di spessore cm. 3
 - Fornitura e posa di connettori sulle travi in legno, per il collegamento al getto collaborante
 - Realizzazione di fori nella muratura e inserimento delle chiavi e degli inghisaggi in barre di acciaio, con sigillatura dei fori mediante malta espansiva antiritiro
 - Fornitura e posa dei capochiave in acciaio
 - Stesa di telo traspirante sul tavolato
 - Realizzazione del getto collaborante di spessore cm. 6 in calcestruzzo strutturale alleggerito tipo LECA 1600, armato con rete elettrosaldata

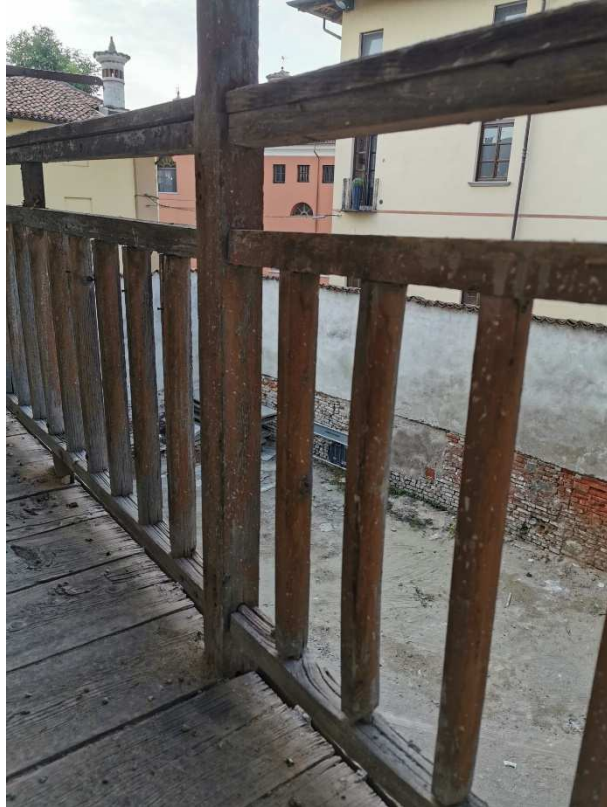
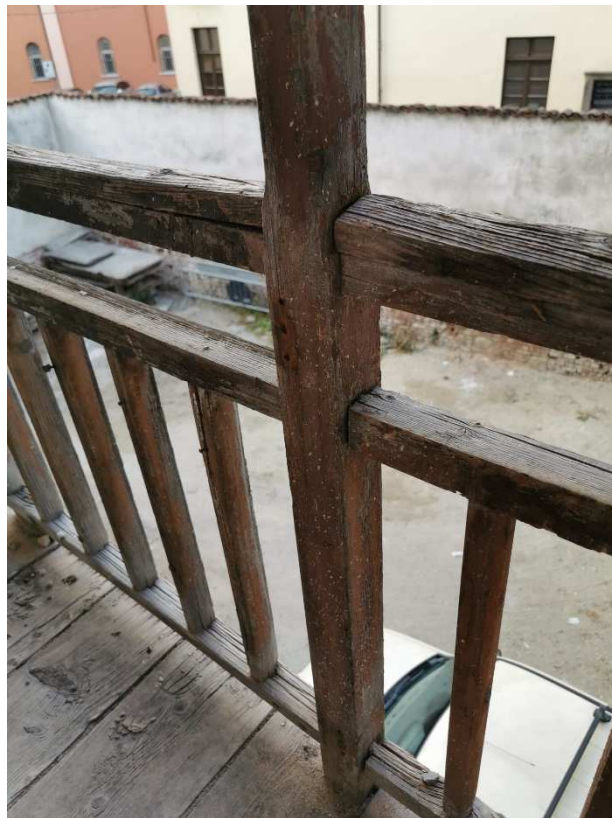
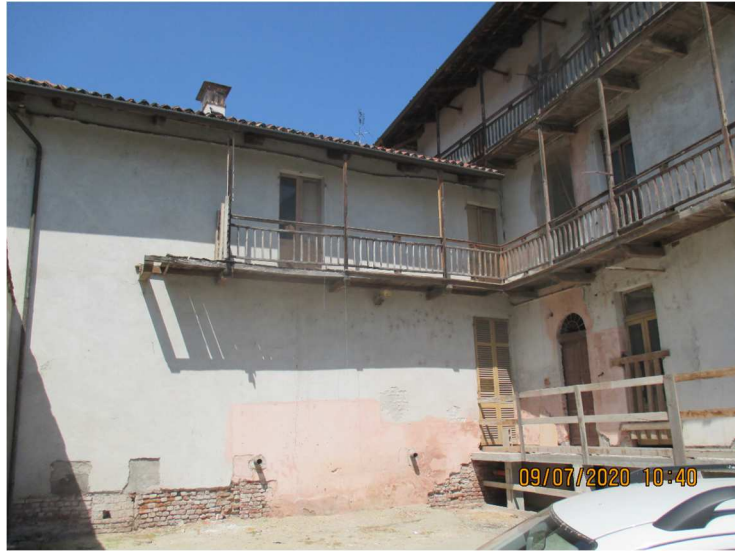
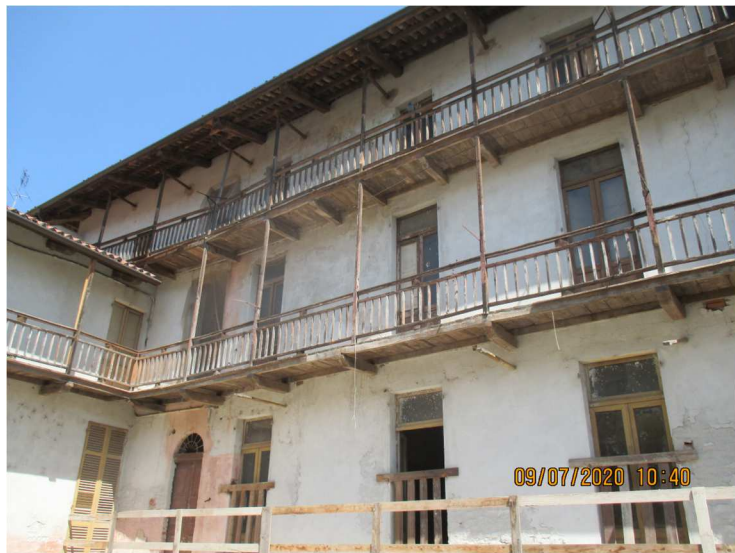
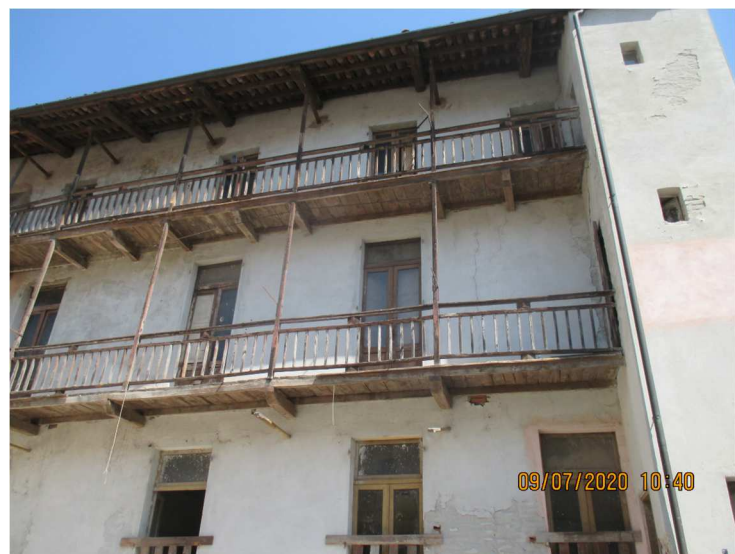
PARTICOLARE E VISTE PROSPETTICHE DEI BALCONI IN FACCIATA DA RICOSTRUIRE

- RICOSTRUZIONE DEI BALCONI IN LEGNO AL PIANO PRIMO E PIANO SECONDO, COMPRENDENTE LE SEGUENTI LAVORAZIONI:
 - Rimozione dei parapetti, del tavolato e dei modiglioni in legno esistenti
 - Riempimento delle nicchie mediante l'uso di mattoni pieni e malta di calce
 - Realizzazione delle nicchie per l'inserimento dei nuovi modiglioni
 - Fornitura e posa dei nuovi modiglioni in legno con anima in acciaio
 - Sigillatura delle nicchie mediante mattoni pieni e malta strutturale
 - Fornitura e posa dei travetti longitudinali e soprastante tavolato dello spessore di cm. 4 per il piano di camminamento
 - Fornitura e posa di parapetti in legno
